Osuuskunta Kala- ja vesistötutkimus Vesi-Visio  
Y 2381704-8  
[www.vesi-visio.net](http://www.vesi-visio.net)

## **Taimentutkimus Höytiäiseen ja Viinijärveen laskevissa virtavesissä**

Reetta Väätäinen & Kimmo Sivonen  
**Työraportit 5/2021**

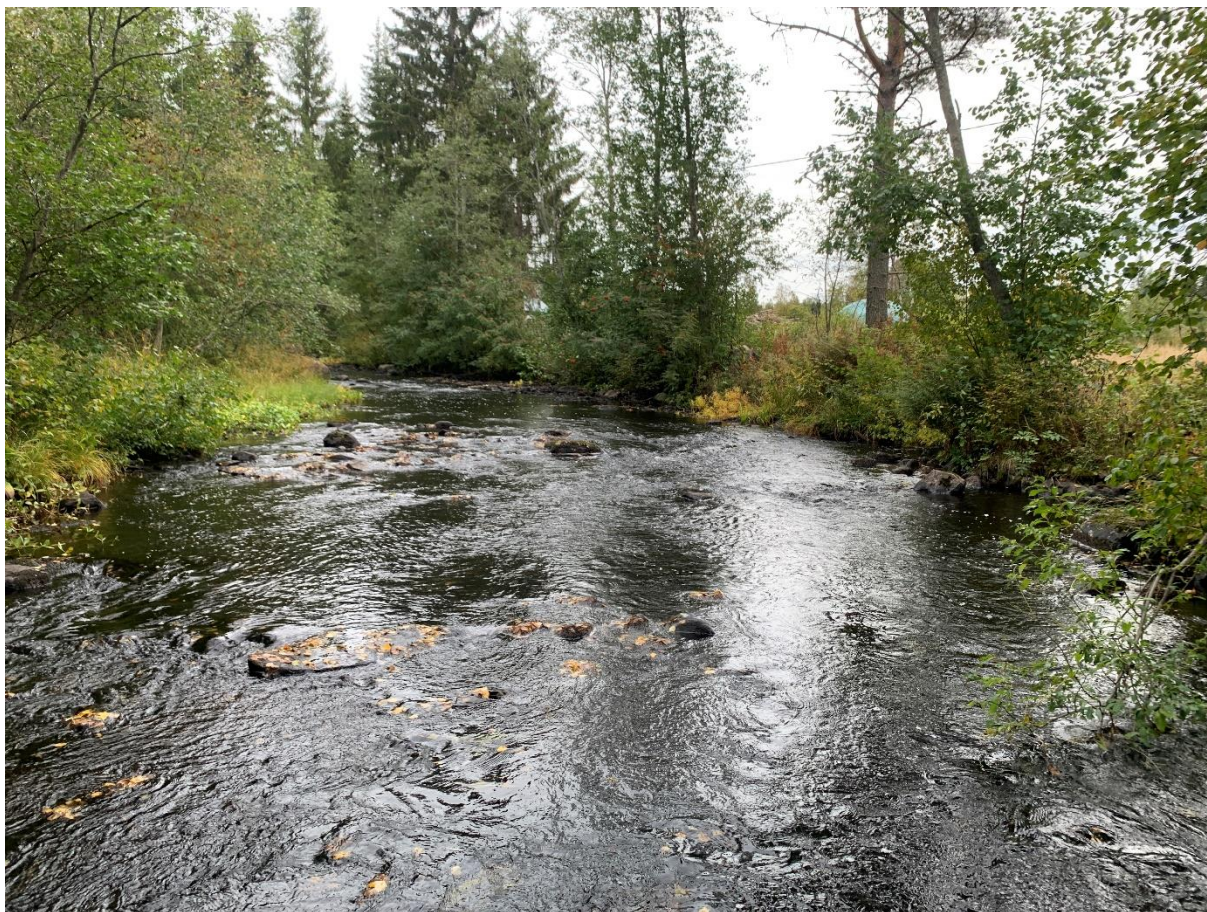
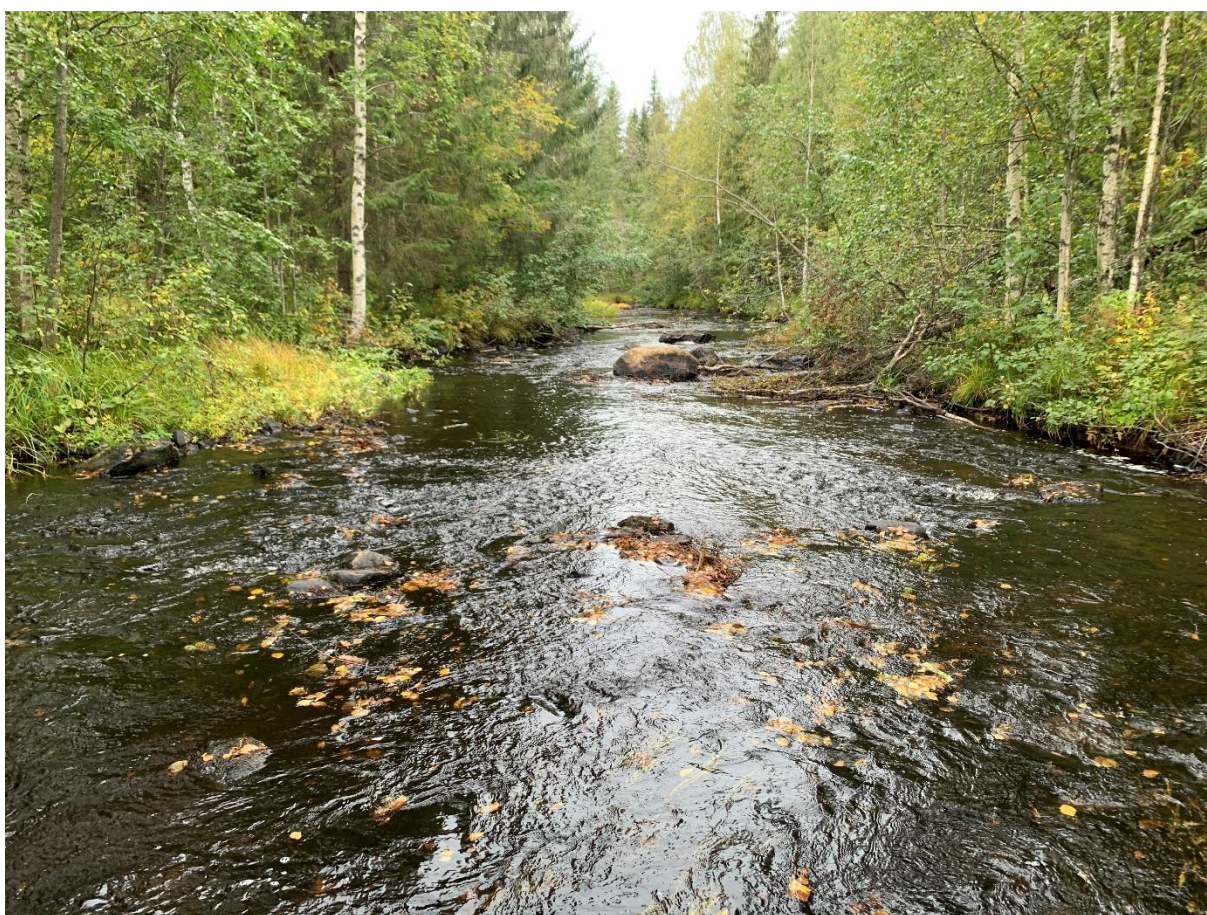
Kuva 3. Tuopangoen ylempi Myllylä-koeala ylä- ja alavirran (alla) suuntaan. KS

**Kuvaus:** Silmämääräisesti kunnostuksella on varovasti lisätty uoman monimuotoisuutta. Kivien koko on monipuolista, mutta suurempia pintakiviä ja puumateriaalia on uomassa niukasti. Vedenlaadun osalta silmämääräisesti arvioituna vesi tummanpuoleista ja näkyvyys keskitasoa.

**Suosituksset:** Hyvin isokokoisten (pinta-)kivien ja puumateriaalin määrää uomassa tulisi lisätä. Asiantuntijan tulee toteuttaa kutusoran määrän ja laadun kartoitus ennen toimenpiteiden suunnittelua. Kutupesiä voi mahdollisuuksien mukaan kartoittaa.

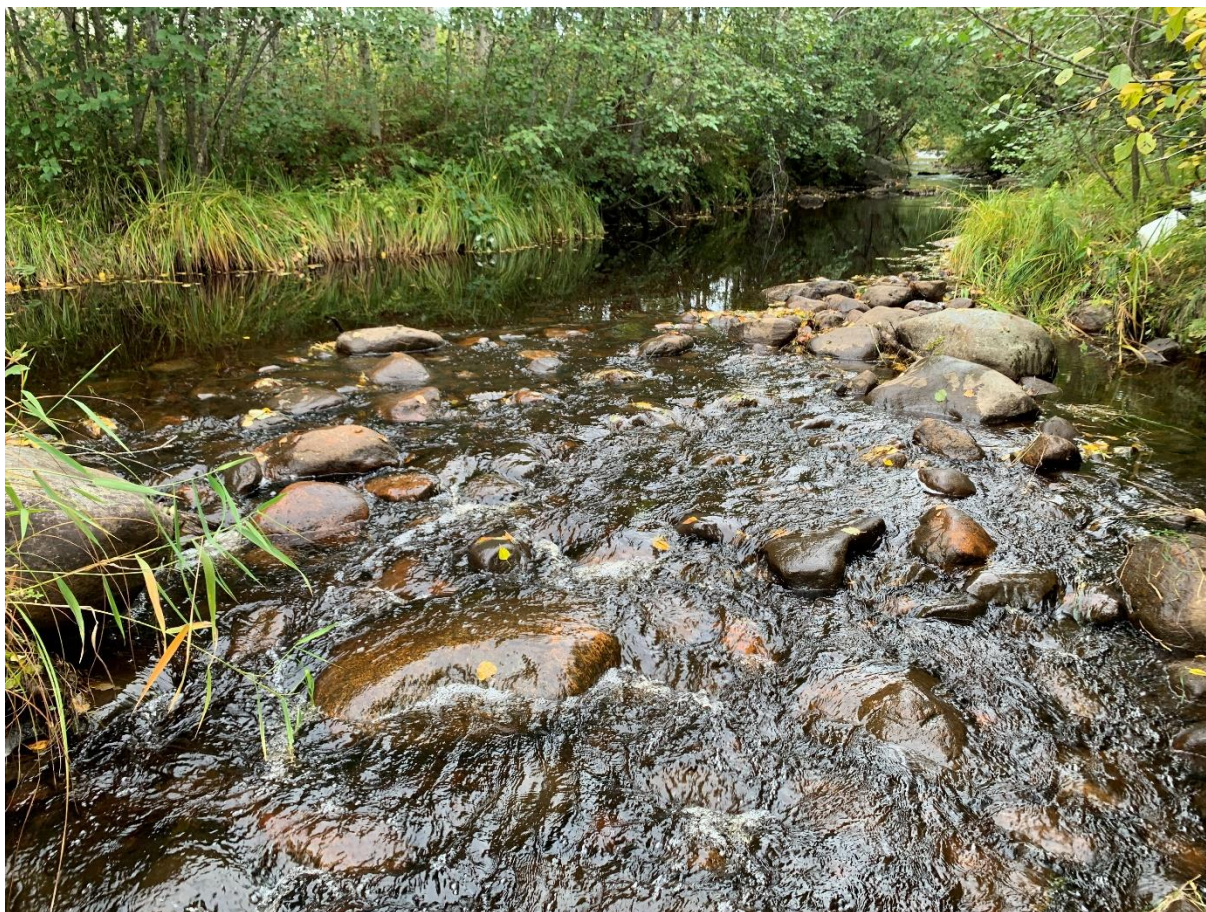
Kuva 5. Rauanjoen alimman koskialueen, 'Koskelan', sivu-uoman väliniska keskivirtaamalla. KS

**Kuvaus:** Rauanjoen alin sahi, jossa ei ollut varsinaista koealaa, vaan alueelta kerättiin taimenia DNA-näytteiden saamiseksi. Alueella oli tutkimusjakson suurimmat saman vuoden poikasten saalismäärät (taulukko 6). Aiemmin kunnostettu, sivu-uoma hyvä mallikohde, jossa myös vedenkorkeuden vaihtelut huomioitu tulvauomalla.

**Suositukset:** Ei akuuttia kunnostustarvetta. Pääuoma, ja virtaaman ollessa suuri, myös sivu-uoma potentiaalisia kohteita kutupesäkartoitukseen. Sivu-uoman kutualueiden toimivuutta kutuaikana voi seurata.

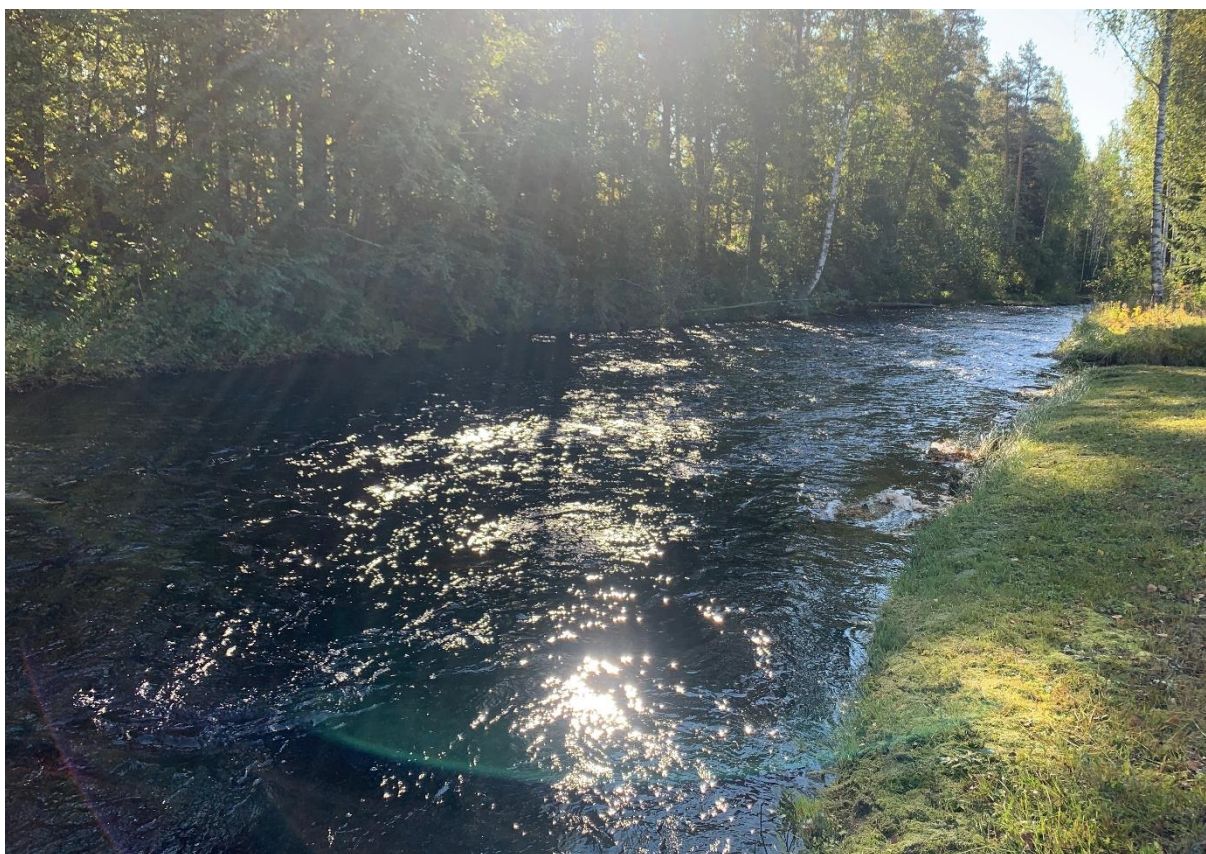
**Kuvaus:** Uoman leveys noin 14 metriä. Rantakasvillisuutta kohteessa kohtuullisesti. Korkeat rantapenkat, etenkin vasen (ylävirran suunnasta katsoen), estänevät uoman loiventamisen/levittämisen. Tulva-aikana voi olla rännimäinen, sillä virtaamavaihtelu on joessa suurta. Taimentiheys kohteessa oli noin 3 yksilöä aarilla (taulukko 3). Tiheys on alhainen.

Kuva 6. Rauanjoen Jokiranta-kiinteistöstä alavirtaan sijaitseva koeala. RV

**Suositukset:** Uomaan tulisi lisätä isokokoisia (pinta-)kiviä, joiden läpimitta on vähintään noin 60–150 cm ja mikäli lisäksi mahdollista, järkäleitä, joiden halkaisija on *mahdollisimman suuri*. Suuri kivimateriaali monimuotoistaa virtaamaolosuhteita ja auttaa pidättämään pienempää soraa uomassa tulvien aikana. Suuria kiviä kohteeseen voi laskea 20–50 kpl aarille ja myös puumateriaalia tulisi lisätä uomaan. Sivu-uomien käyttöä tulisi harkita etenkin tulvavesien hallinnassa. Kohteessa on osin mahdollista hyödyntää perkuukiviä ja maanomistajasta riippuen puumateriaalia. Vesitähystimellä voisi arvioida ovatko talkookunnostuksessa lisätyt kutusorat pysyneet paikallaan. Kutupesiä voi kartoittaa kohteessa.

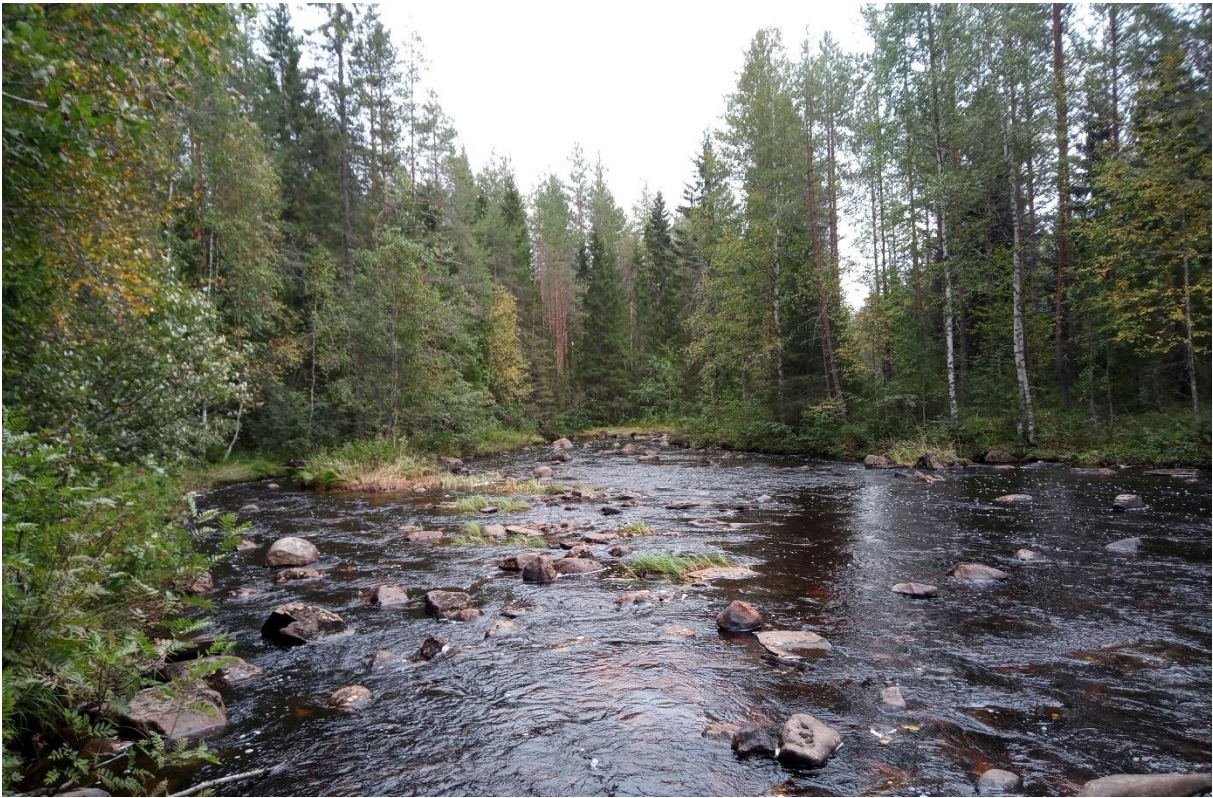
**Kuvaus:** Tähän mennessä Pro Höytiäisen tekemä talkookunnostus on edennyt oikeaan suuntaan. Isompaa kiveä on saatu levitettyä uomaan noin muutaman aarin alalla ja monipuolistettu sekä uoman rakennetta että virtausolosuhteita. Kunnostussoraa on lisätty täsmäkohtiin. Kunnostussoran kokoskaala voisi olla laajempi, nyt soran koko on melko yksipuolisesti painottunut suurempaan päähän. Uoman pohjalla on laajalti hiekkaa. Pieni taimentiheys, 1 yksilö aarilla (taulukko 2), lisäksi koealan yläpuolelta yksittäisiä pienpoikasia DNA-näytteiden keruun yhteydessä (taulukko 6).

Kuva 7. Aisusjoen Pieni Hartuskoski, koealasta alavirtaan. RV

**Suosituks:** Mahdollisuuksien mukaan osassa aluetta voisi toteuttaa kutupesäkartoitusta. Tällöin tarkentuisi, missä suhteessa poikastiheys on lisääntyvään populaatioon ja selittykö pieni poikastiheys pienellä pesämäärällä.

Uomassa virran mukana kulkeva hiekka tahtoo tukkia kivenkoloja, mutta puutavaran lisääminen yhdessä kivien kanssa luo monipuolisempia piilopaikkoja ja auttaa pohjaeläinten säilymistä. Mikäli soraa tuodaan jatkossa kohteeseen, voisi kokoskaalan sovittaa tarkemmin paikallisen taimenpopulaation keskipituudelle sopivaksi.

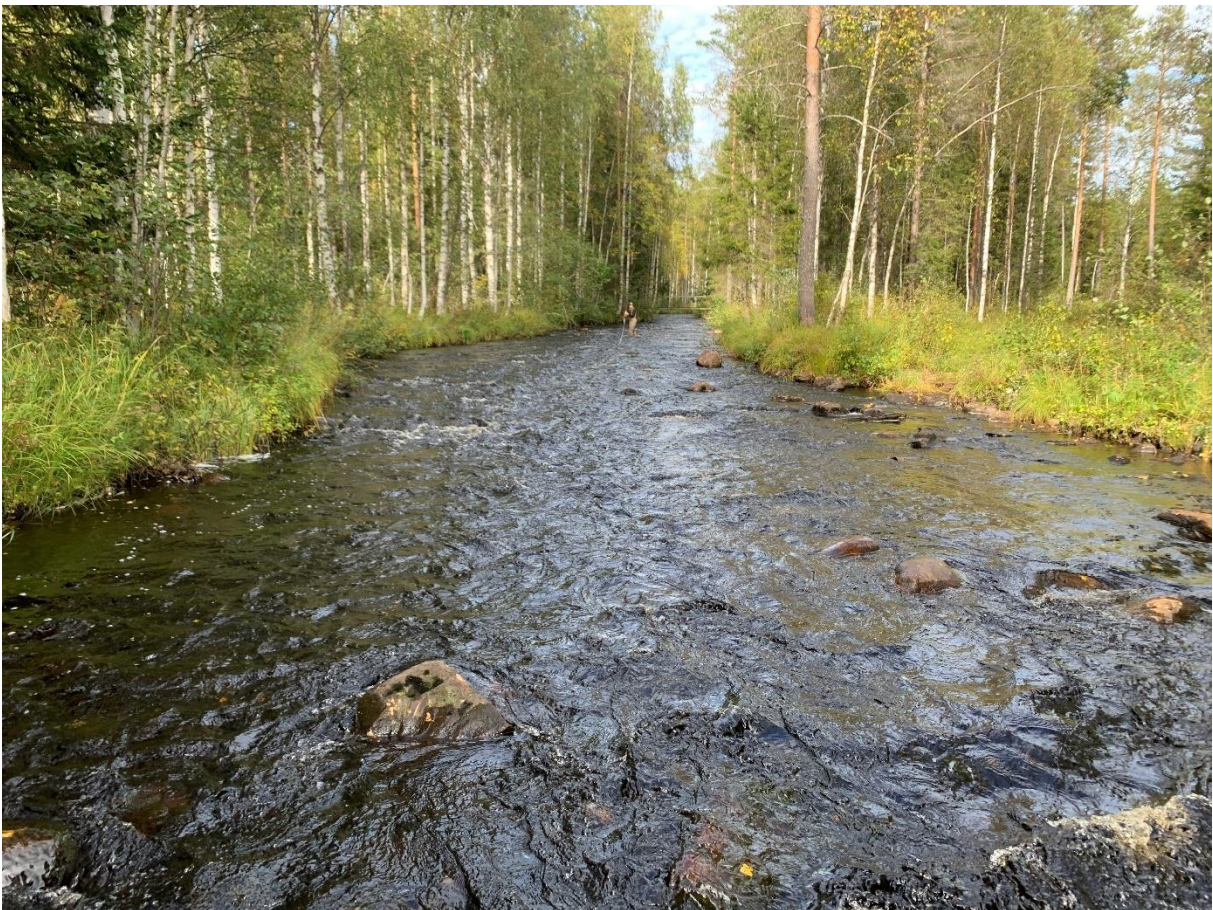
Kuva 8. Rauanjoen Polvisuon kohdalla olevan kosken koealan mittausta. KS

**Kuvaus:** Uomassa monenkokoista kivimateriaalia, muttei kovin runsaasti. Virrannopeus kohteessa silmämääräisesti hyvä. Ei korkeita penkkoja, tulvavesi pääsee vapaasti tulvimaan ympäröiville kosteikkoalueille. Rantakasvillisuutta ja puustoa uoman reunoilla. Kohde pitkällä ylävirrassa jokisuulta katsoen. Ylä- ja alapuolisilta koealoilta löytyi taimenta saaliista, mutta tästä kohteesta vain jonkin verran mutuja ja kivisimppuja (taulukko 3).

**Suositukset:** Kohteen pH:ta ja lämpötilaa voisi seurata. Isoa kiveä, puutavaraa tulisi lisätä uomaan, perkuukiviä on käytettävissä rannassa. Ei välttämättä prioriteetissa ensimmäinen kunnostuskohde, vaikkakin perkuukivet lähellä.

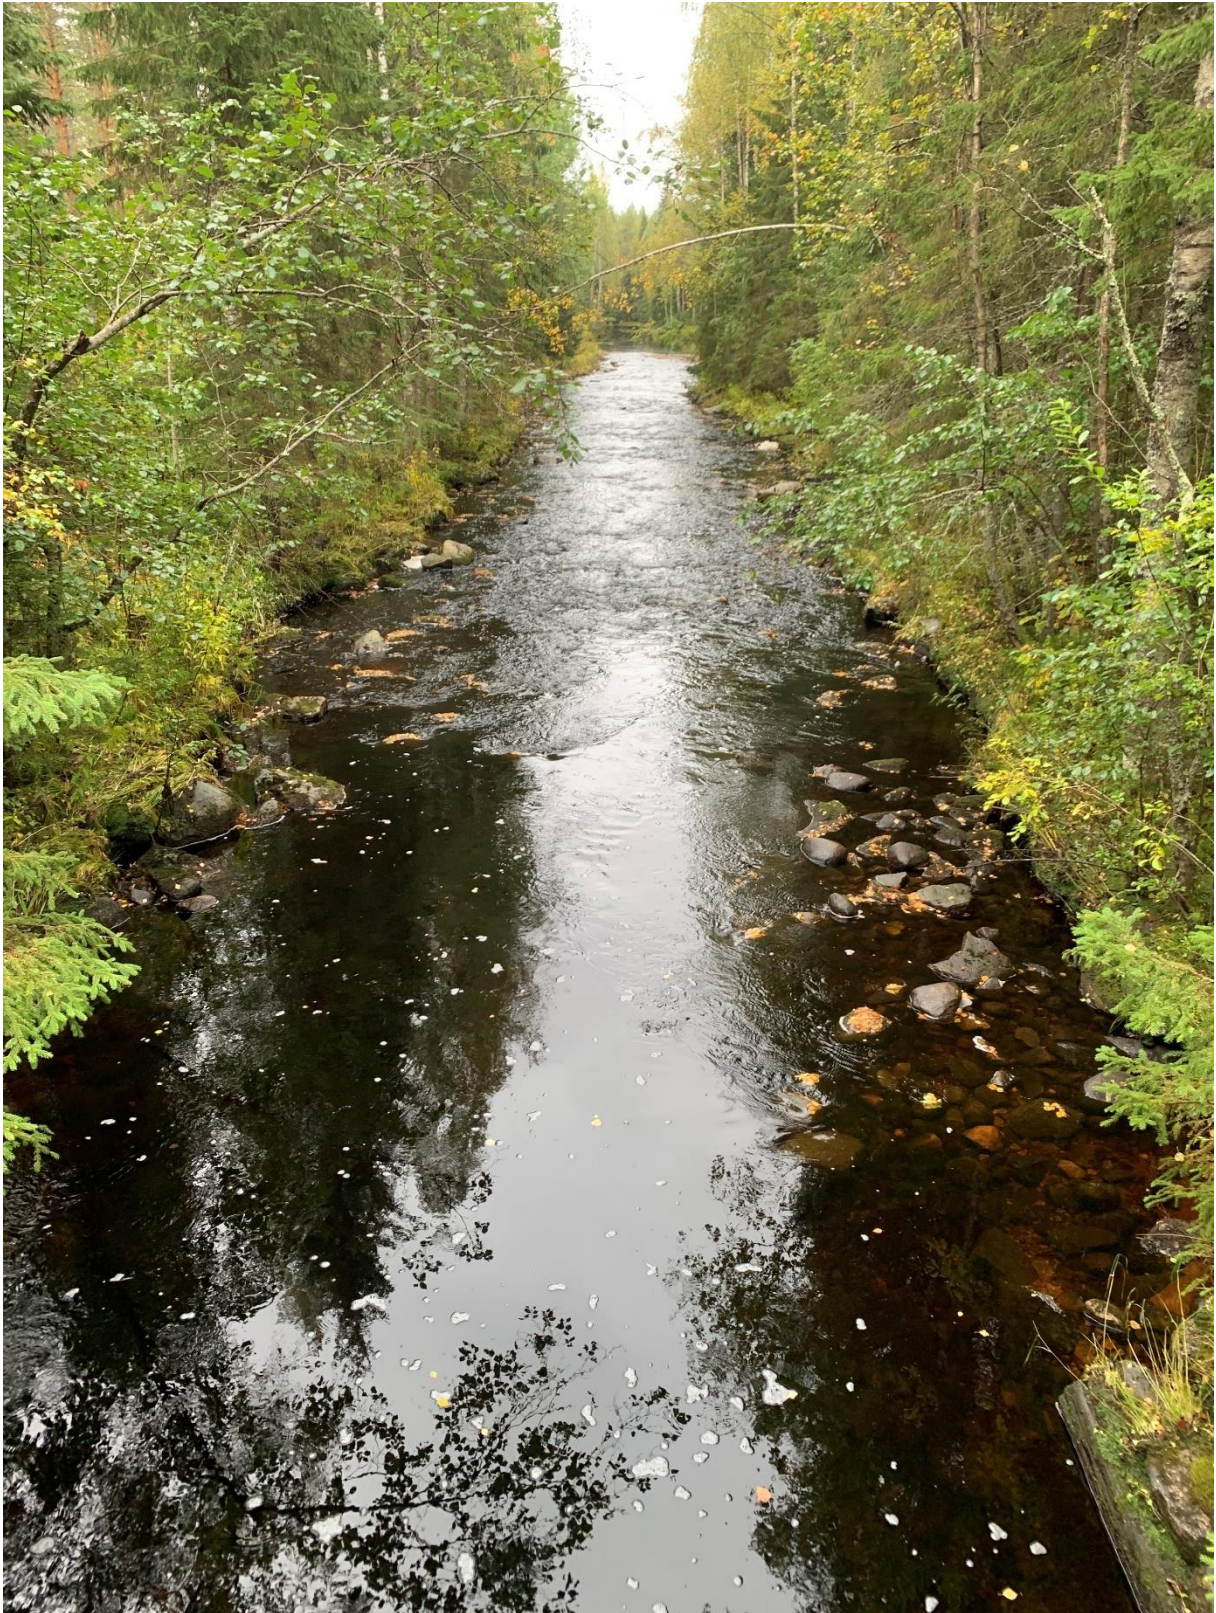
Kuva 9. Kiskonjoen keskimäinen koeala, Vääräkoski, kävelysillalta alavirtaan kuvattuna. RV

**Kuvaus:** Uoman rakenne on monimuotoista, uomassa on myös isokokoista kiveä. Tiheä rantapuusto suojaa uomaa ja voi auttaa ehkäisemään salakalastusta. Vesi silmämääräisesti ruskeaa eli humuspitoista.

**Suositukset:** Asiantuntijan tulee ensin arvioida soran määrää ja laatua uomassa vesitähystimellä kartoittamalla. Luonnonsoran esiin kaivaminen voi osoittautua vaihtoehdoksi soran lisäämisen ohella.

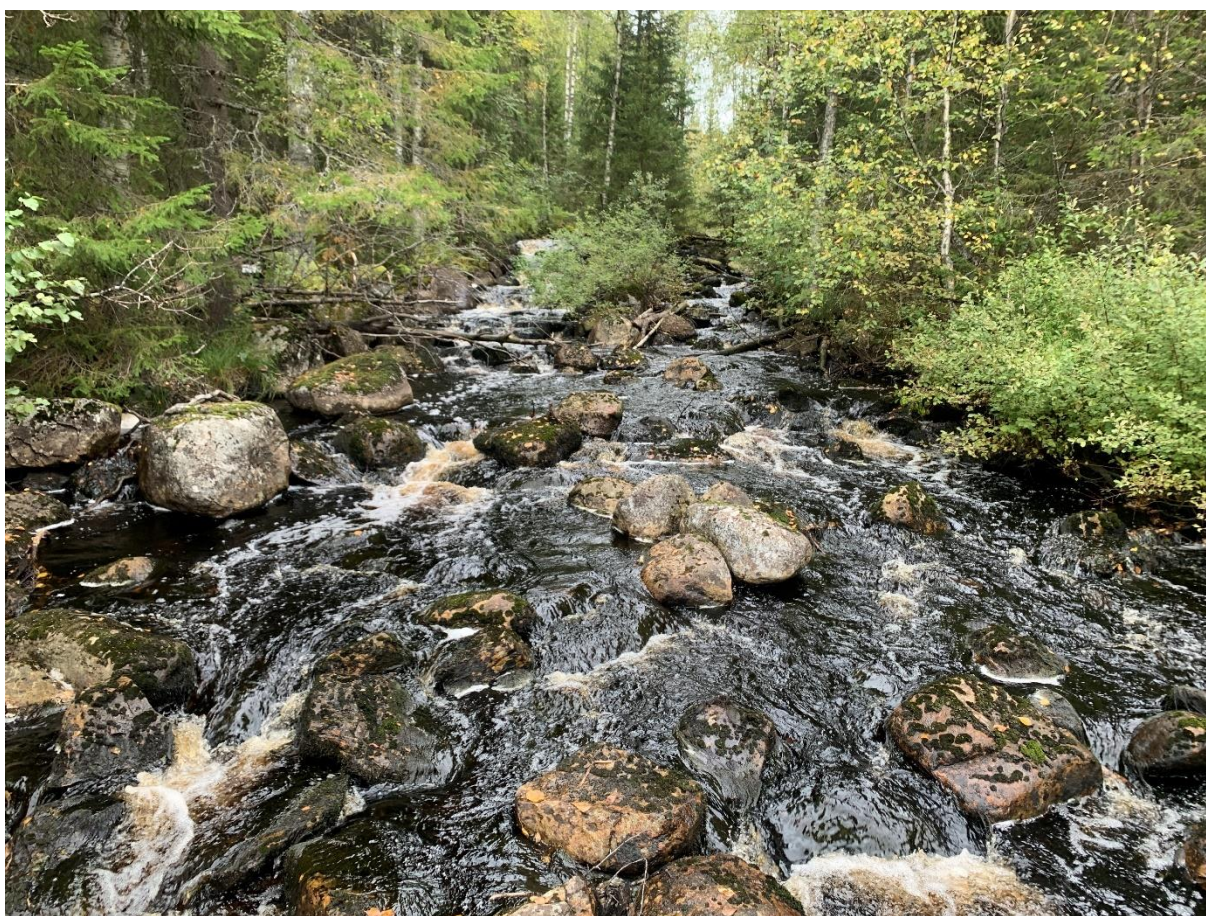
Kuva 10. Sukkulanjoen ylin koeala, kaksihaarainen Salakkakoski aivan sahin alaasilta kuvattuna. KS

**Kuvaus:** Kaksihaarainen uoma, jossa osin hyvinkin vuolas virtaama. Perattu, paljon kaikenkokoisia perkuukiviä suurina valleina rantapenkoilla. Myös itse uomassa erikokoista kiveä ja moninopeuksista virtaamaa. Taimentiheysarvio koekalastuksesta 0 yksilöä aarilla (taulukko 5). Mikäli ajatellaan, että mahdollisesti Viinijärvestä nousisi taimenia kohteeseen,

tulee huomioida kohteen saavutettavuus, sillä Sukkulanjoen alajuoksun ja kohteen välissä on vielä järvi (Heinä-Sukkula).

**Suosituks:** Kohteen potentiaalia vaelluskalojen elinkierrolle tulee pohtia. Kenties ei kunnostusaikataulussa korkean prioriteetin kohde. Kunnostustoimena rännimäiseen uomaan voisi lisätä kiveä suoraan perkuuvalleista ja samalla madaltaa korkeita penkkoja. Kutualueita ja mahdollisesti myös kutusoraa nykyisellään niukasti. Sopivien paikkojen puuttuessa, kohteessa ei ole mahdollisuutta perustaa kutusoraikoita ennen kokonaisvaltaista koneellista kunnostusta. Edellisiin saman joen kohteisiin viitaten, Sukkulanjokea ja sen valuma-aluetta tulee ensin tarkastella kokonaisuutena ennen yksittäisten kunnostustoimien toteuttamista.
