***Pro Höytiäinen***

***Rauanjoen kalataloudellinen kunnostus, Polvijärvi***

***Suunnitelma***

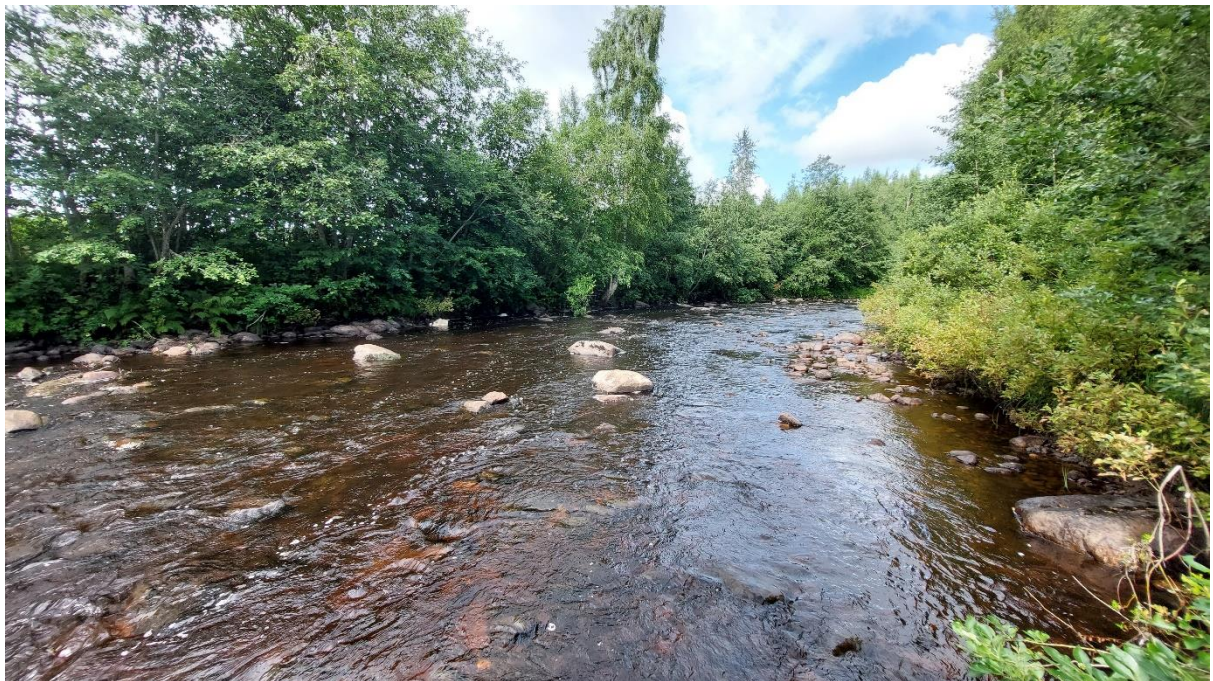
**Kuva 10. Rauanjoen Koskelankoskea Ruvaslahdentien alapuolelta jaksolla 1.**

Kosken niska-alue kivetään suurella kivellä tiiviimmäksi ja pohjalle muotoillaan virtasyvänteitä. Kutusoraikkoja tehdään massan vaihdolla virran tiivistymiin ja isojen kivien väleihin. Kohteella pyritään hävittämään sen tasarakenteisuus ja tekemään rakenteita pohjan myötäisen kiitovirtauksen vähentämiseksi (erikokoinen pohjakiveys, eri korkuiset kynnykset ja pohjan korotukset). Kohteelle tehdään n. 10 kpl 3-5 m<sup>2</sup> sorikkoja. Virtaa tiivistetään siten, että alivesi jakson lopussa nousee n. 15 cm. Toimenpiteellä varmistetaan nykyisten sivu-uomien vesittyminen myös alivedellä. Pienempää pohjakiveä siirretään sorikkojen alapuolelle ja rantojen pienpoikasalueille.

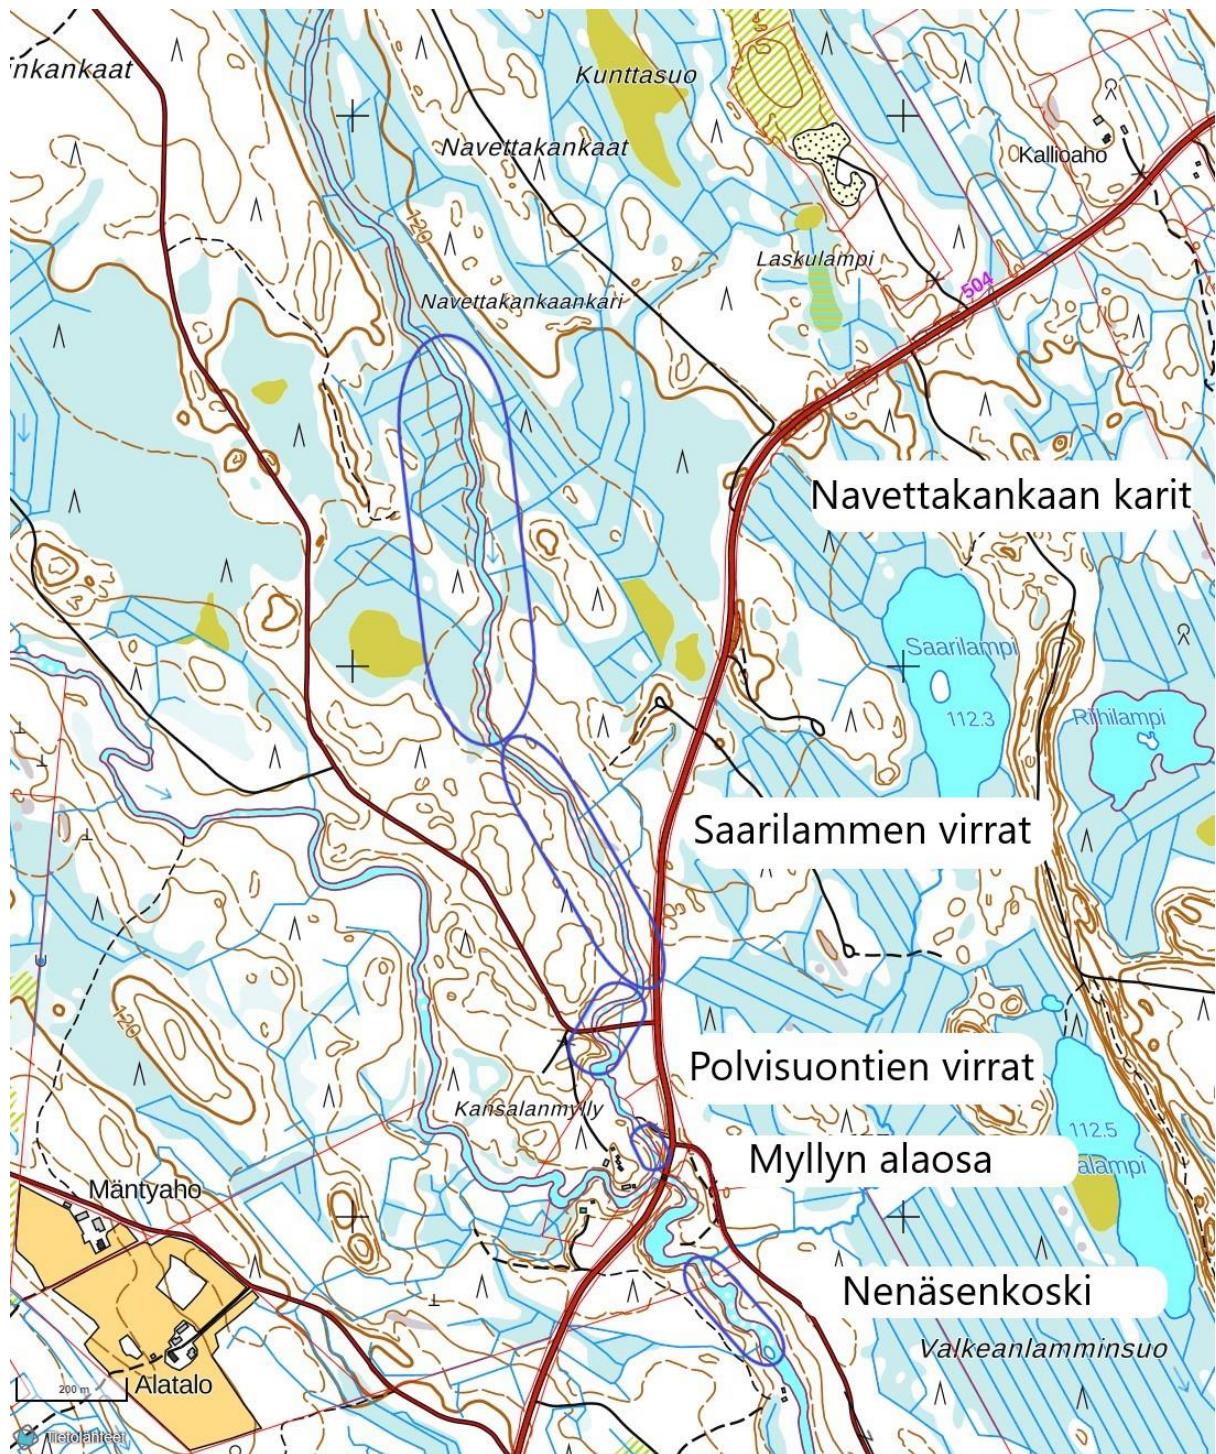
**Kuva 13. Ruanjoen haaran kunnostettavat virtapaikat.**

Rauanjoen keskimmäisen kunnostusalueen pituus Aisusjoen haaran kohdalla on n. 2,2 km pitkä Navettakankaankarilta alas "Nenäsenkosken" loppuun saakka. Pudotusta kertyy yhteensä 9,6 m (114,4 m – 104,8 m).

Kunnostuskokonaisuuksia ovat mm. Juuantien alapuolen "Nenäsenkoski" ja Juuan tieltä ylävirtaan lähes Navettakankaan kareille saakka. Kunnostuskohteen valuma-alueen koko Rauanjoen haarassa on 79 km<sup>2</sup> ja keskivirtaama on n. 1,2 m<sup>3</sup>/s.

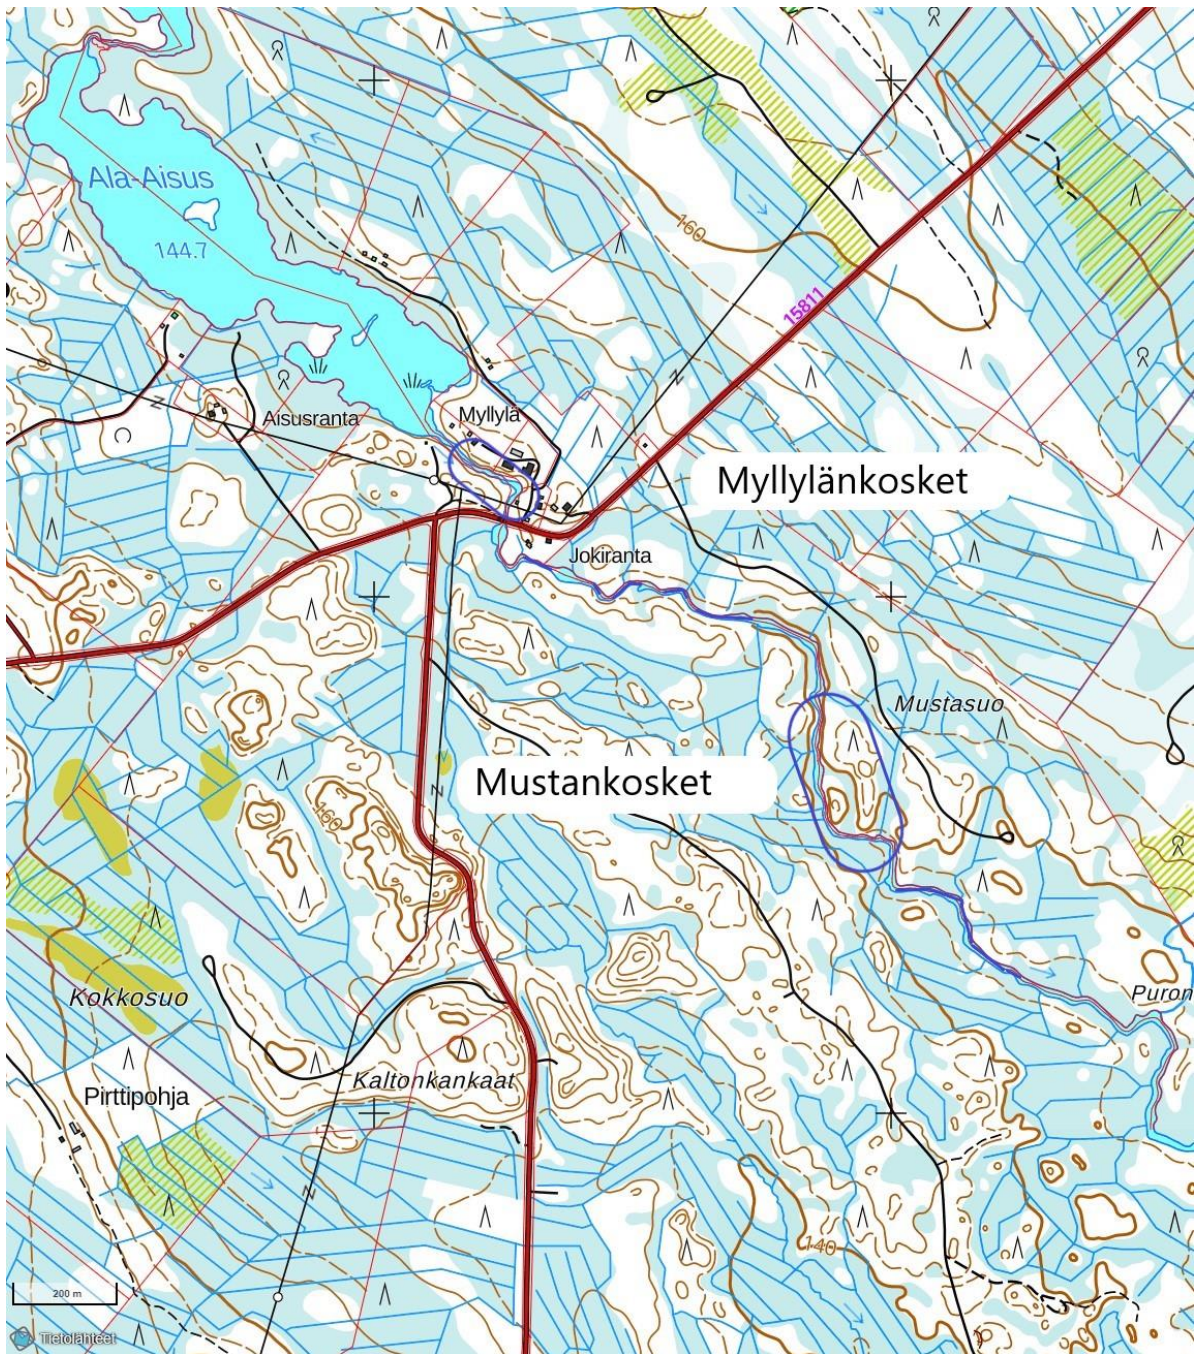
**Kuva 28. Aisusjoen alaosan ylimmän osuuden kunnostuskohteet.**

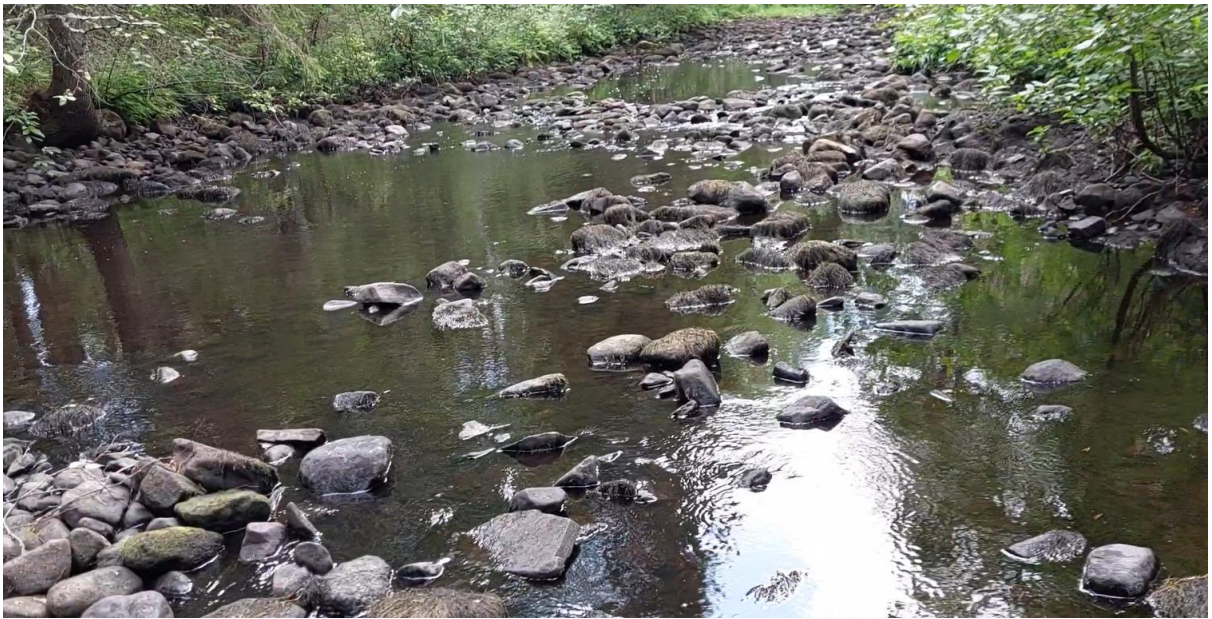
**Kuva 30. Myllylänkoskea. Kohteella on myös suurta kiveä rantapenkköjen päällä.**

Myllylänkosket alkavat Ala-Aisusjärven luusuasta vanhan tiepenkereen kohdalta. 230 metrin mutkitteleva uoma on paikoin leveää perattua uomaa. Kohteella on isompaa kiveä penkoilla ja rantavyöhykkeessä varsinkin kohteen yläosalla. Kiviä voidaan siirtää kohteen yläosalta alavirtaan. Olemassa olevat virtasyvänteet syvennetään ja kohteen ominaisuuksia vahvistetaan. Soria lisätään virtasyvänteiden loppuun ja koskeen siirrettävän ison kiven kupeisiin. Isot kivet on kerättävä uomalle ennen niiden asemoimista pohjaan. Osa kivistä on "maatuneena" penkoilla. Kivi kaivetaan noin  $\frac{1}{2}$  korkeudestaan pohjan sisään. Uoman syvyysvaihtelua lisätään kaivamalla ja kynnyksillä. Pohjan nostoja tehdään kaivetulla pohjakivellä, mihin voidaan sekoittaa niin karekampaa kuin hienompaa kivitavaraa. Uomaa voi kivetä reilusti.

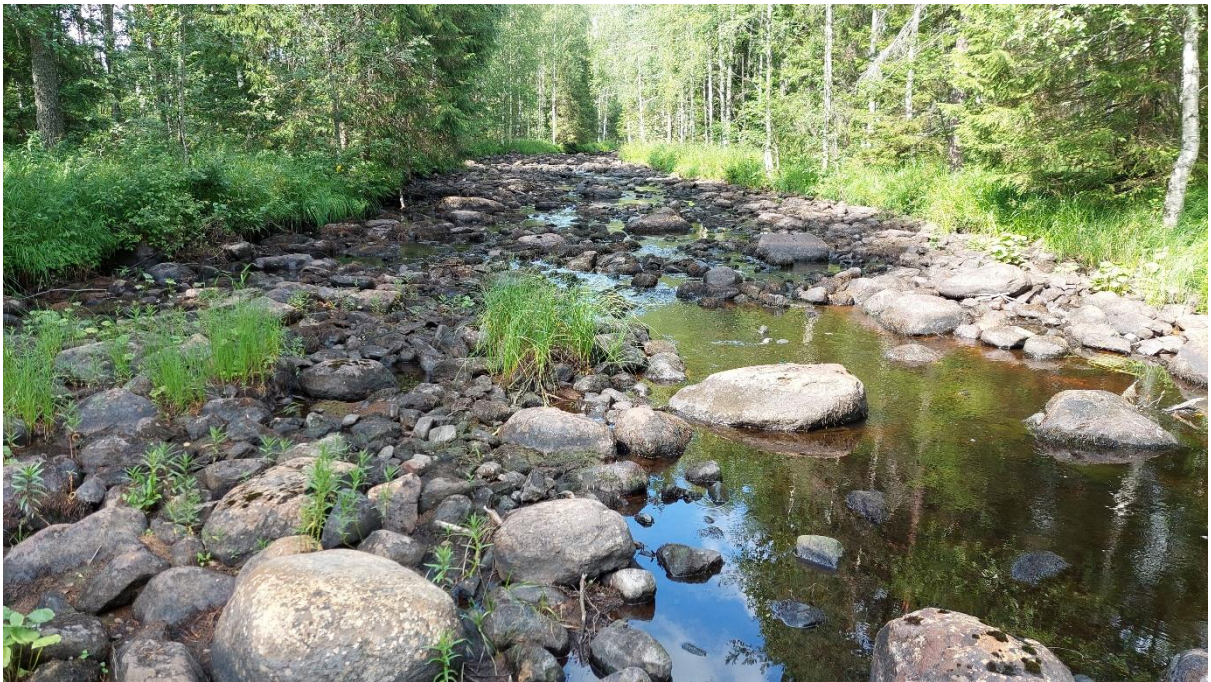
**Kuva 34. Tyypillinen jokimaisema Aisusjoelta poikkeuksellisen alhaisella virtaamalla, Lepeninkosken alaosa.**

Lepeninkosket ovat hyvin tyypillinen Aisusjoen virtavesi. Tasaisesti kaatava matala koskijakso. Lepeninkoski koostuu pitkästä yläosasta ja lyhyen suvannon jälkeisestä virrasta jyrkässä jokimutkassa. Yhteensä 470 metriä pitkän kosken kunnostukset tehdään tyyppikuvan mukaisina ratkaisuin (Liite 1). Kohteen pohjia ja kivikoita ilmastetaan kaivamalla pohjaan monttuja (syvyys 60-80 cm). Leveysvaihtelua tulee lisätä merkittävästi lähinnä kavennuksia ja vanhan rannan palauttamisia siten, että rannan perkuurakenteet puretaan. Kynnyksiä ja kavennuksia tehdään korkeina tulvaa ohjaavina rakenteina. Kohteelle tuodaan 16-56 mm soraa yhteensä 16 m<sup>3</sup>. Sorikkoja tehdään koko kosken matkalle. Kosken yläosalle tehdään selkeitä kynnysrakenteita ja varmistetaan sivu-uomalle parempi vesittyminen.

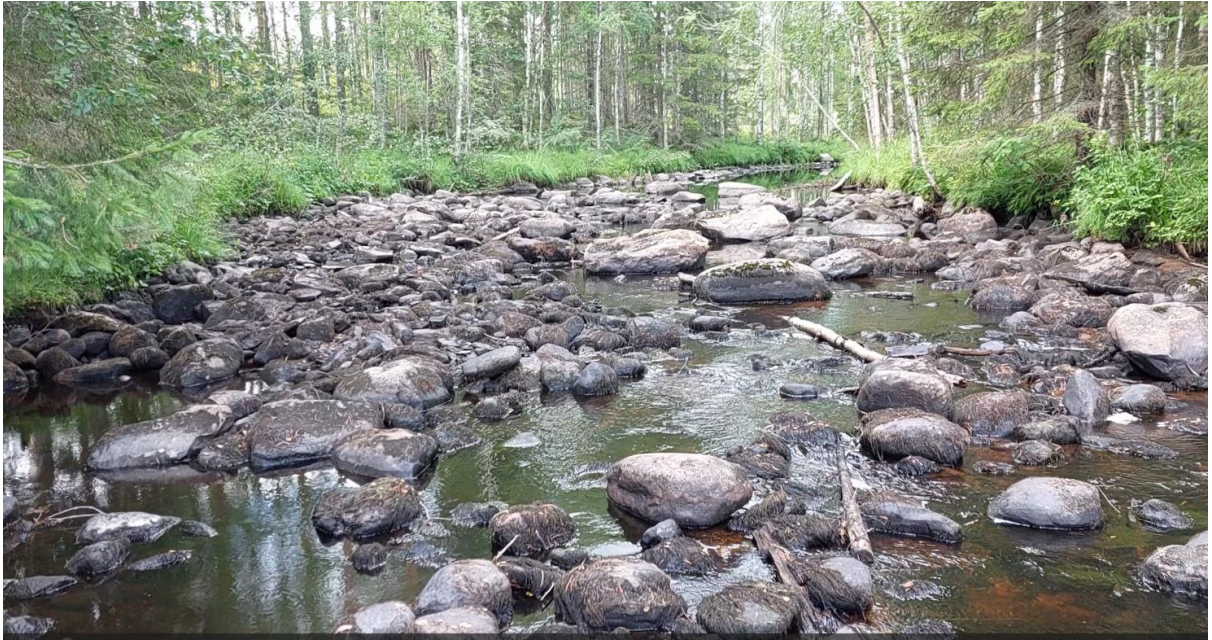
**Kuva 35. Ylempi Myllykoski**

Myllynkosket ovat kahden virtajakson kokonaisuus. 200 metrisen loivan virran jakaa välisuvanto mihin lännestä laskee Juurikkapuro. Puron virtaus keskitetään siten, että yhteys pääuomaan on selkeässä virtausreitissä. Uoman rannoilla ei juurikaan ole näkyvillä perkuukiviä. Uomaa voidaan levittää alemmalla jaksolla itärannalle. Kosken lopun kiviheittoa puretaan ja kosken loppuun asetetaan korkeita kiviä. Kosket kivetään käytännössä uomassa olevalla kivellä ilmastaen pohjakivikkoon välitilaa ja lisäämällä uomaan sorapohjia (yht. 2 m<sup>3</sup>).

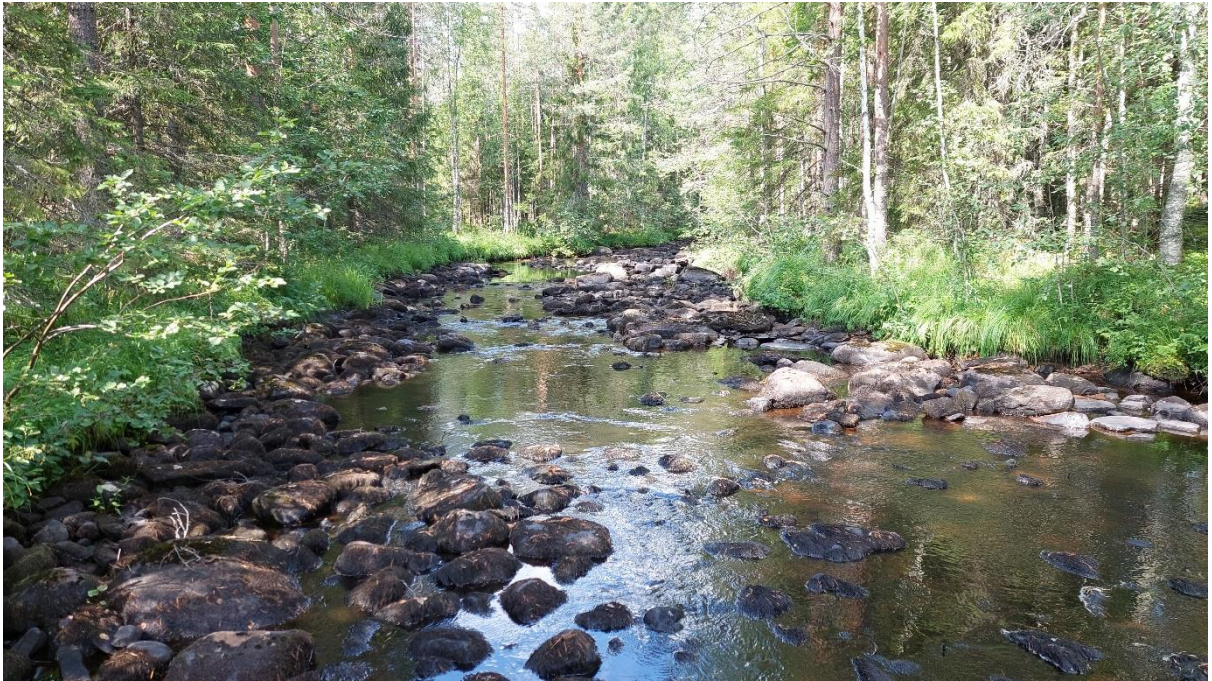
**Kuva 36. Asikankoskea**

Asikankoskelta alavirtaan alkaa pitkä suvantomainen jokijakso. Kosken lopussa on osin perkuista muodostunut kivisuiste. Suistetta puretaan ja keskiuomaa syvennetään. Tulvavesiä keskitetään keskelle suvantoa jyrkän ja isokivisen kosken kautta. Hieman jyrkempi koskijakso välisuvannolle kynnystetään varmistaen koko uoman vesittyminen. Muutoin melko kivipohjainen 240 m uoma kivetään liitteen 1 uoman peruskunnostus mukaisesti. Koskessa rannoilla ei ole paljoa perkuukiviä. Soraa kohteelle tuodaan yhteensä 8 m<sup>3</sup>.
